**RESOLUCIÓN DEFINITIVA
EXPEDIENTE 2023-0423-TRA-RI
DILIGENCIAS OCURSALES
EDWIN ISAÍ DÍAZ PICADO, apelante
REGISTRO INMOBILIARIO
(EXPEDIENTE DE ORIGEN 2023-591-RIM)
REGISTRAL**

VOTO 0007-2024

TRIBUNAL REGISTRAL ADMINISTRATIVO. San José, Costa Rica, a las nueve horas treinta y dos minutos del dos de febrero de dos mil veinticuatro.

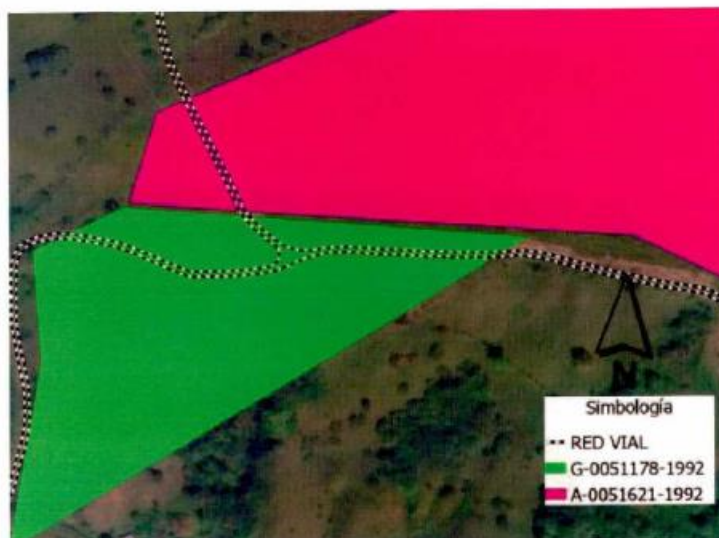
Figura N°6. Montaje de los planos catastrados A-0051621-1992 y G-0051178-1992

Ambos informes técnicos coinciden en que el plano catastrado G-0051178-1992 describe la finca 88184; además, en el segundo informe se indica que, según su conformación gráfica, este cumple con todas las tolerancias establecidas. El citado instrumento indica colindancia al norte y oeste con calle pública; sin embargo, si bien sobrepasa un su lindero norte la vía pública, del estudio no se logra determinar la existencia de un traslape entre los planos catastrados A-0051621-1992 y G-0051178-1992, por lo que, de ello se deduce que estos predios representan la totalidad de las áreas de las fincas 111468 y 88184, respectivamente, según su asiento primero. Esto se logra apreciar en el montaje correspondiente, figura 6 visible a folio 44 del expediente principal:

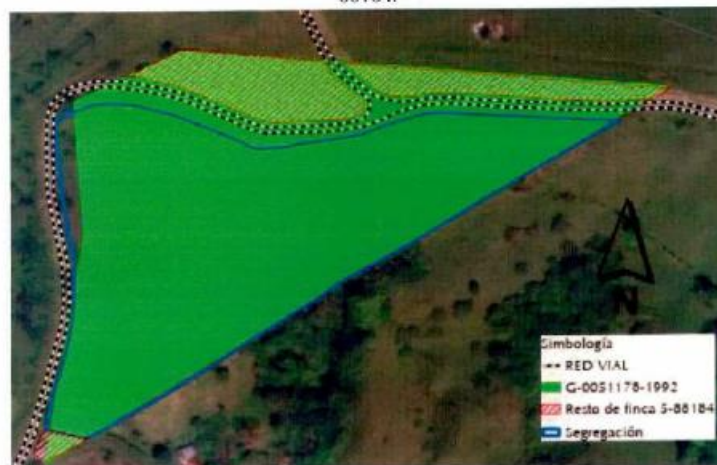
Figura N°8. Montaje del plano catastrado G-0051178-1992 y restos de finca de Guanacaste 88184.

003, se segregó un lote que dio origen a la finca 243572 según documento con citas tomo 2021, asiento 213228 del 15 de abril de 2021, instrumento que es claro al describir el resto de la finca matrícula 88184 de la siguiente manera: “El resto reservado se describe así: ...Sur: Calle Pública... Con el plano catastrado G—cero cero cinco uno siete ocho— mil novecientos noventa y dos ...”, ello se grafica en el montaje visible a folio 45, figura 8:

- El documento 2023-7741 colinda en el lindero suroeste con la parcela 002 de la finca 88184 (ver imagen #8) producto del traslape del documento con el plano G-51178-1992.
- El derecho total de vía del documento 2023-7741 difiere en algunos sectores con el mapa catastral, el cual fue delimitado con la información de los planos catastrados de la zona en estudio, el profesional responsable del documento aporta el visado municipal MT-GC-OF-082V-2023 emitido por el Departamento de Gestión Catastral y Topografía de la Municipalidad de Tilarán.
- La conformación de la calle pública en el mapa catastral se modificó en un sector colindante a la presentación (ver imagen #8), de acuerdo con el ancho de vía que indican los planos catastrados de la zona en estudio, eliminándose la afectación del documento 2023-7741 con la red vial.

- Se mantiene la sobreposición del documento 2023-7741 con la parcela 002 del identificador 50807008818400 la cual se delimita con el plano G-51178-1992 (ver imagen #8), además el documento 2023-7741 deja restos sin información catastral y registral (inconsistencia 1), como lo sería el área de la parcela 002 del identificador 2150301146800 delimitada por el plano A-51621-1992 (ver imagen # 8) (folios 11 a 16).

2-El predio N° 50807008818400, se conforma dentro del mapa catastral respetando lo establecido en el documento con citas Tomo 2021 Asiento 213228 (ver figura N°7 y N°8)

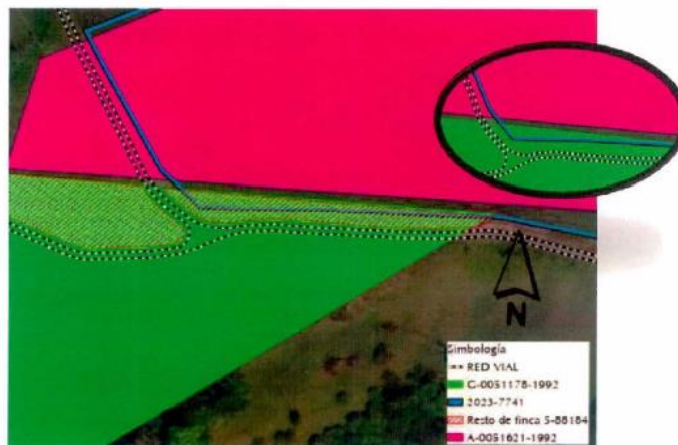
Figura N°09. Montaje del plano de agrimensura con citas 2023-7741 y los planos catastrados C-0051178-1992 y A-0051621-1992.

Ahora bien, el plano catastrado con citas 2023-7741, indica como razón de inscripción: para rectificar área en disminución de la finca de Guanacaste matrícula 111468, con una medida de 59853 m², por medio del cual se pretende modificar el plano catastrado A-51621-1992. Sin embargo, del estudio técnico se desprende que ese documento traslapa con el plano catastrado G-0051178-1992 (finca 88184), conforme se desprende en el montaje realizado en la figura 9 del informe técnico, visible a folio 45 vuelto:

3-Según lo anterior existe un traslape entre el plano de agrimensura con citas de presentación 2023-7741 y el plano catastrado G-0051178-1992 (finca 5-88184), específicamente con la parcela 002 del predio 50807008818400. (Ver figura N°9).

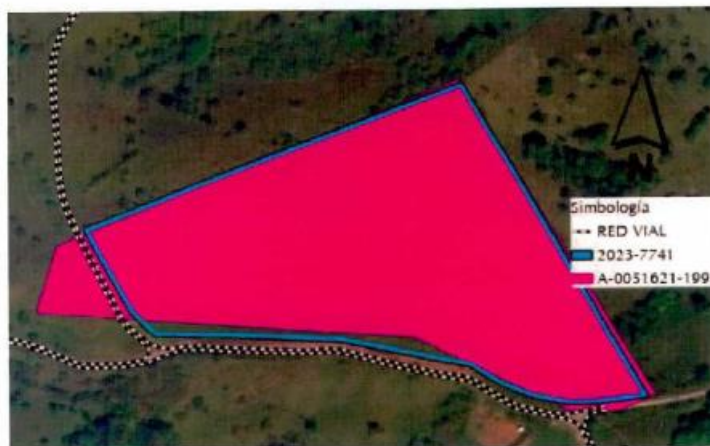
Figura N°10. Montaje del plano de agrimensura con citas 2023-7741, plano catastrado A-0051621-1992.

De igual manera, del informe técnico se desprende que el plano con citas de presentación 2023-7741 estaría dejando restos sin información catastral o registral, en el sector ocupado actualmente por la parcela 002 del predio 21503011146800, como se desprende de la figura 10 visible a folio 46:

4-El plano de agrimensura con citas 2023-7741, estaría dejando restos sin información catastral ni registral, en el sector oeste. (Ver figura N°10) (folio 40 a 46).
